MAIRIE DE BEAUFORT

**RAPPORT DE DIAGNOSTIC
ACCESSIBILITE HANDICAPES**

ECOLE PRIMAIRE N1

DATE : 05 DECEMBRE 2012
INDICE 02

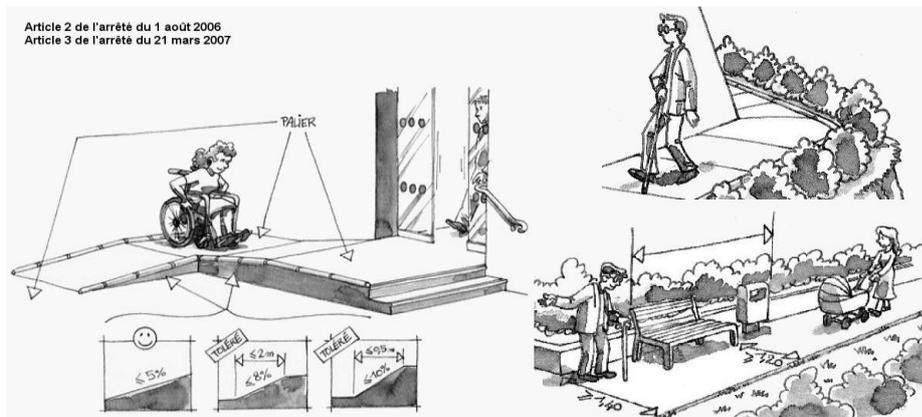
CHEMINEMENT EXTERIEUR FICHE CONSTAT N° 001

Depuis la voirie

A- Présence d'une pente trop importante. B- La boîte aux lettres n'est pas à la bonne hauteur et absence d'espace d'usage C- Absence d'espace d'usage devant le panneau d'affichage D- Le panneau d'affichage est trop haut E- Absence d'éclairage au niveau du panneau d'affichage et de l'entrée

Préconisations	Difficulté	Criticité	Chiffrage (€ HT)
A- Amélioration de l'accessibilité par la création d'une place de stationnement et révision complète de la cour de récréation pour mise à niveau et accessibilité aux différents bâtiments (cf. plan aménagement+chiffrage)	C	III	44 100,00
B- Déplacer la boîte aux lettres	A	I	50,00
C- +D Déplacer le panneau d'affichage et le repositionner à la bonne hauteur	A	I	50,00
E - Installer un éclairage conforme	B	II	650,00

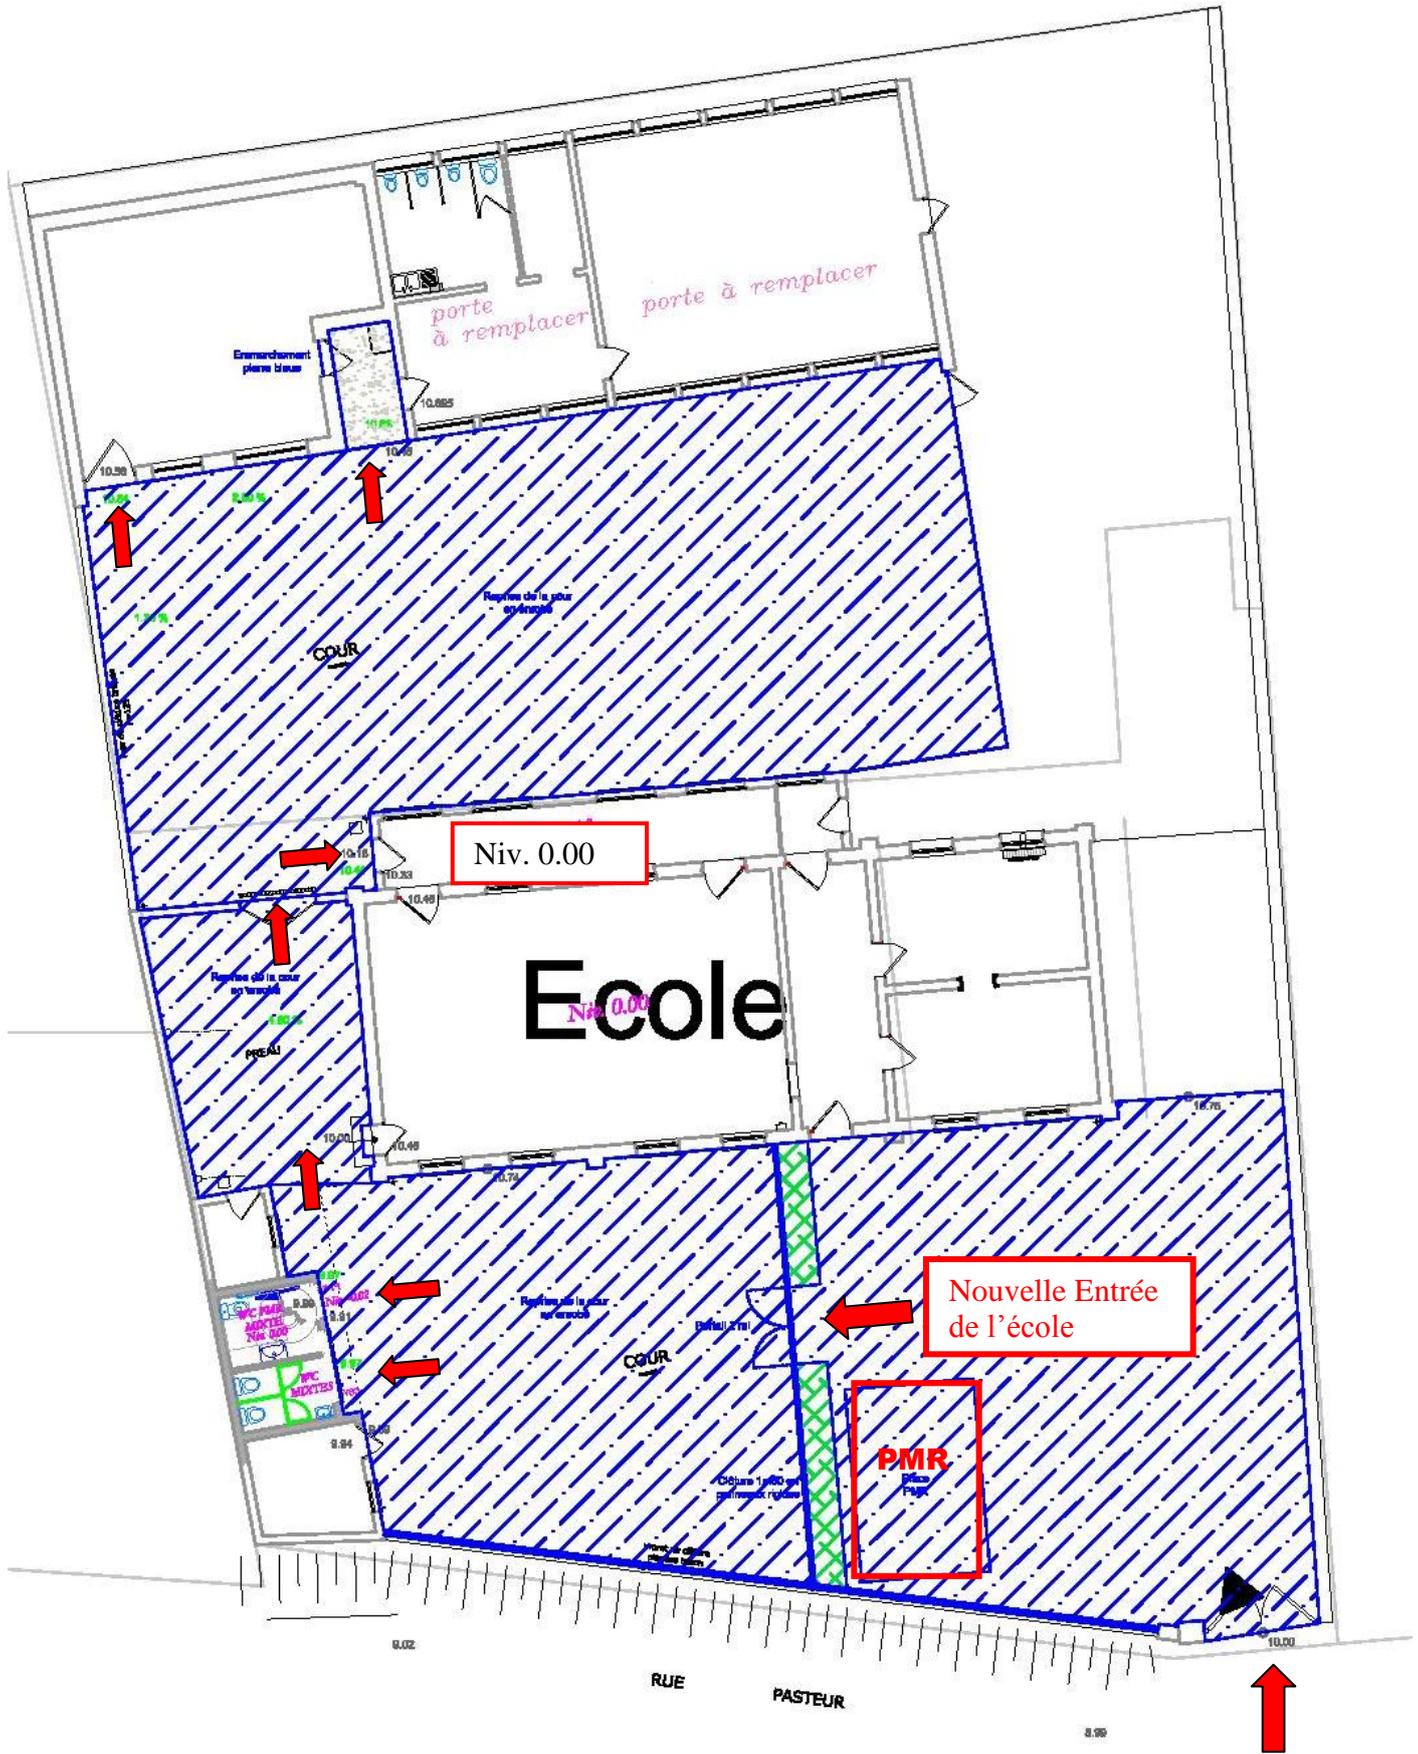
Il n'y a pas de parking public attaché à l'établissement. L'accès se fait donc directement depuis la rue Pasteur. L'accès actuel est très pentu et complètement inaccessible pour les PMR. Suite à l'étude du PAVE et au relevé complet des voiries d'accès à l'école, il apparaît que, vu le dénivelé trop important, **la mise en accessibilité complète depuis la rue Pasteur est absolument impossible**. Il reste l'amélioration de l'accessibilité par la création d'un parking à l'intérieur de l'enceinte de l'école. Les aménagements proposés permettent de faciliter l'accessibilité.

N°des Prix	Désignation des ouvrages	Quantité	Unité	Prix Unitaire	Total
I	Abords école Pasteur				
	Installation et signalisation	1	Forfait		
	Implantation et piquetage	1	Forfait		
	Démolition				
	Dépose de mobilier et d'équipements	1	Unité		
	Dépose de clôture, portail, portillon	20	ML		
	Démontage de bordure et caniveaux	5	ML		
	Démolition du revêtement divers (enrobé)	545	M²		
	Aires minérales				
	Décapage des surfaces à minéraliser sur 25 cm	545	M²		
	Géotextile	545	M²		
	Couche de base en grave calcaire dur 0/20 non traitée sur 20 cm d'épaisseur	545	M²		
	Enrobé 0/6	545	M²		
	Béton désactivé	5	M²		
	Emmarchement en pierre bleue	1	ML		
	Caniveau grille y compris connexion et raccordement réseau	5	ML		
	Equipements				
	Cloture en panneaux rigides avec soubassement béton	31	ML		
	Panneau de signalisation	1	Unité		
	Pictogramme	2	Forfait		
	Portail 2 ml	1	Unité		
	Espaces verts				
	Décapage des surfaces à végétaliser sur 50 cm	8	M²

Apport de terre végétale sur 0,50 m	4	M3		
	Façons culturales pour gazon et plantations	8	M²		
	Arbustes + paillage	8	M²		
	Eclairage				
	Pour une tranchée 1 Réseau de l = 0,40 m et p = 1,20 m	40	ML		
	Fourniture et pose du câble, cuivre nu et grillage avertisseur	40	ML		
	Applique simple et remontée aéro souterraine	3	Unité		
	Prix total HT				44 100,00 €

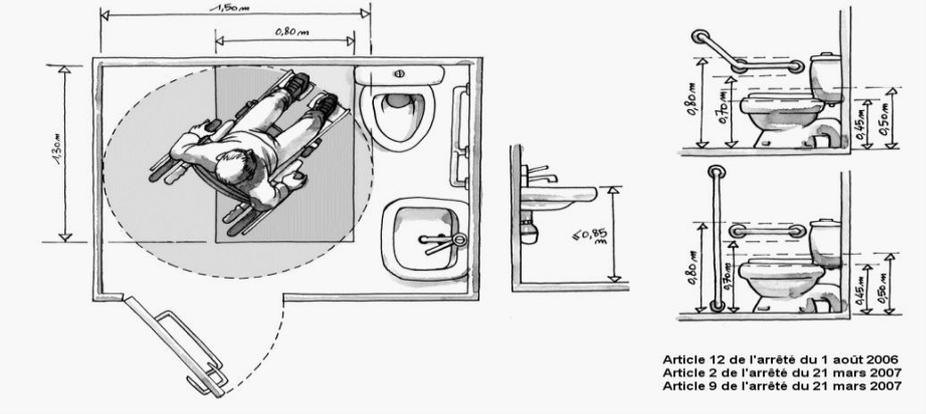
SANITAIRE		FICHE CONSTAT N° 002					
SANITAIRE EXTERIEUR				Tous

<p>A- Présence d'une marche de 5 cm B- Les sanitaires ne sont ni accessibles ni adapté</p>

Préconisations		Difficulté		Criticité		Chiffrage (€ HT)	
A- Le niveau de la marche est repris dans l'aménagement global extérieur		C		III		cf. cheminement extérieur	
B- Cf schéma d'aménagement		C		III		10 572,00

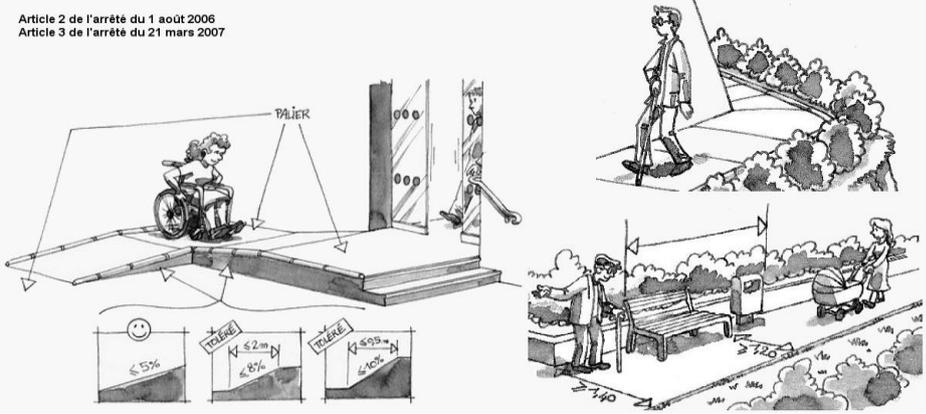
CIRCULATION HORIZONTALE				FICHE CONSTAT N° 003			
Bâtiment CP

<p>A- Présence d'une marche de 13 cm</p> <p>B- La porte ne mesure pas 0,90 m</p> <p>C- La poignée n'est pas facilement préhensible</p> <p>D- Le lavabo dans la circulation n'est pas adapté</p>

Préconisations	Difficulté	Criticité	Chiffrage (€ HT)				
A- Cf schéma d'aménagement de la cour	C	III	cf. cheminement extérieur				
B- Modifier la porte	B	II	1400,00				
C- Modifier la poignée de porte	A	I					
D- Mettre un lavabo adapté	B	II	540,00				
<div style="text-align: center;"> <p>Article 2 de l'arrêté du 1 août 2006 Article 3 de l'arrêté du 21 mars 2007</p>

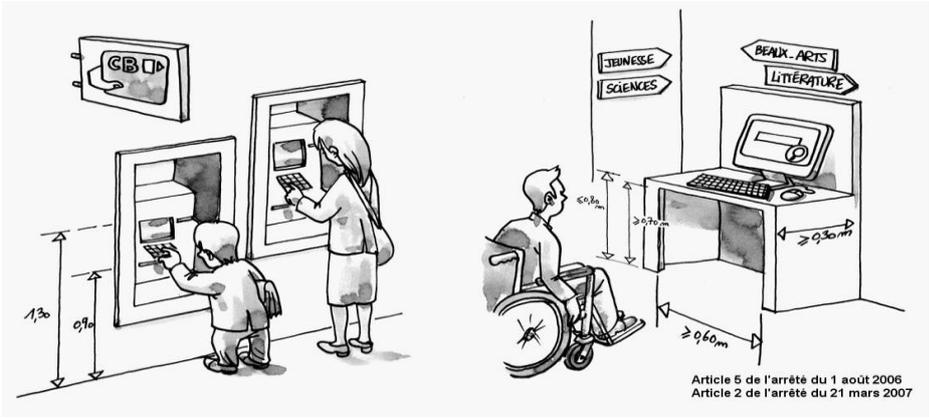
LOCAL		FICHE CONSTAT N° 004							
CLASSE CP

A- Présence d'une marche de 13 cm B- L'interrupteur n'est pas à la bonne hauteur C- Le mobilier n'est pas adapté

Préconisations		Difficulté		Criticité		Chiffrage (€ HT)			
A- Rehausser de 13 cm le couloir		C		III		1 600,00			
B- Mettre l'interrupteur à la bonne hauteur		B		II		200,00			
C- Mettre à disposition au moins un mobilier adapté		A		II		500,00

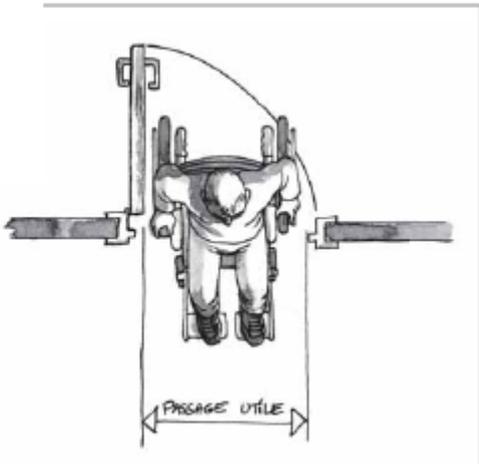
CIRCULATION HORIZONTALE				FICHE CONSTAT N° 005			
Bâtiment maternelle

<p>A- Présence d'une marche de 11 cm B- La porte ne mesure pas 0,90 m C- L'interrupteur n'est pas à la bonne hauteur</p>

Préconisations	Difficulté		Criticité		Chiffrage (€ HT)		
A- Cf schéma d'aménagement de la cour					cf. cheminement extérieur		
B- Modifier la porte	B		II		1300,00		
C- Mettre l'interrupteur à la bonne hauteur	B		II		200,00		
<p>► En règle générale, toute porte doit pouvoir s'ouvrir au moins à 90°. La largeur de passage utile se mesure entre le vantail ouvert à 90° et le bord intérieur de l'hubriserie, poignée non comprise (MI-07). Elle est égale à :</p> <ul style="list-style-type: none"> • 0,83 m pour une porte de 0,90 m • 0,77 m pour une porte de 0,80 m <p>Si par exception une porte ne peut pas s'ouvrir à 90°, le passage utile (déterminé, à ouverture maximale, perpendiculairement à l'ouvrant de la porte) doit présenter cette largeur de passage minimale.</p> <p>► En cas de portes à 2 vantaux, bien que l'arrêté ne le précise pas pour ce type de locaux, la largeur du vantail couramment utilisé doit être au minimum de 0,90 m.</p>
