MAIRIE DE BEAUFORT

**RAPPORT DE DIAGNOSTIC
ACCESSIBILITE HANDICAPES**

SALLE DE JUDO

DATE : 05 DECEMBRE 2012
INDICE 02

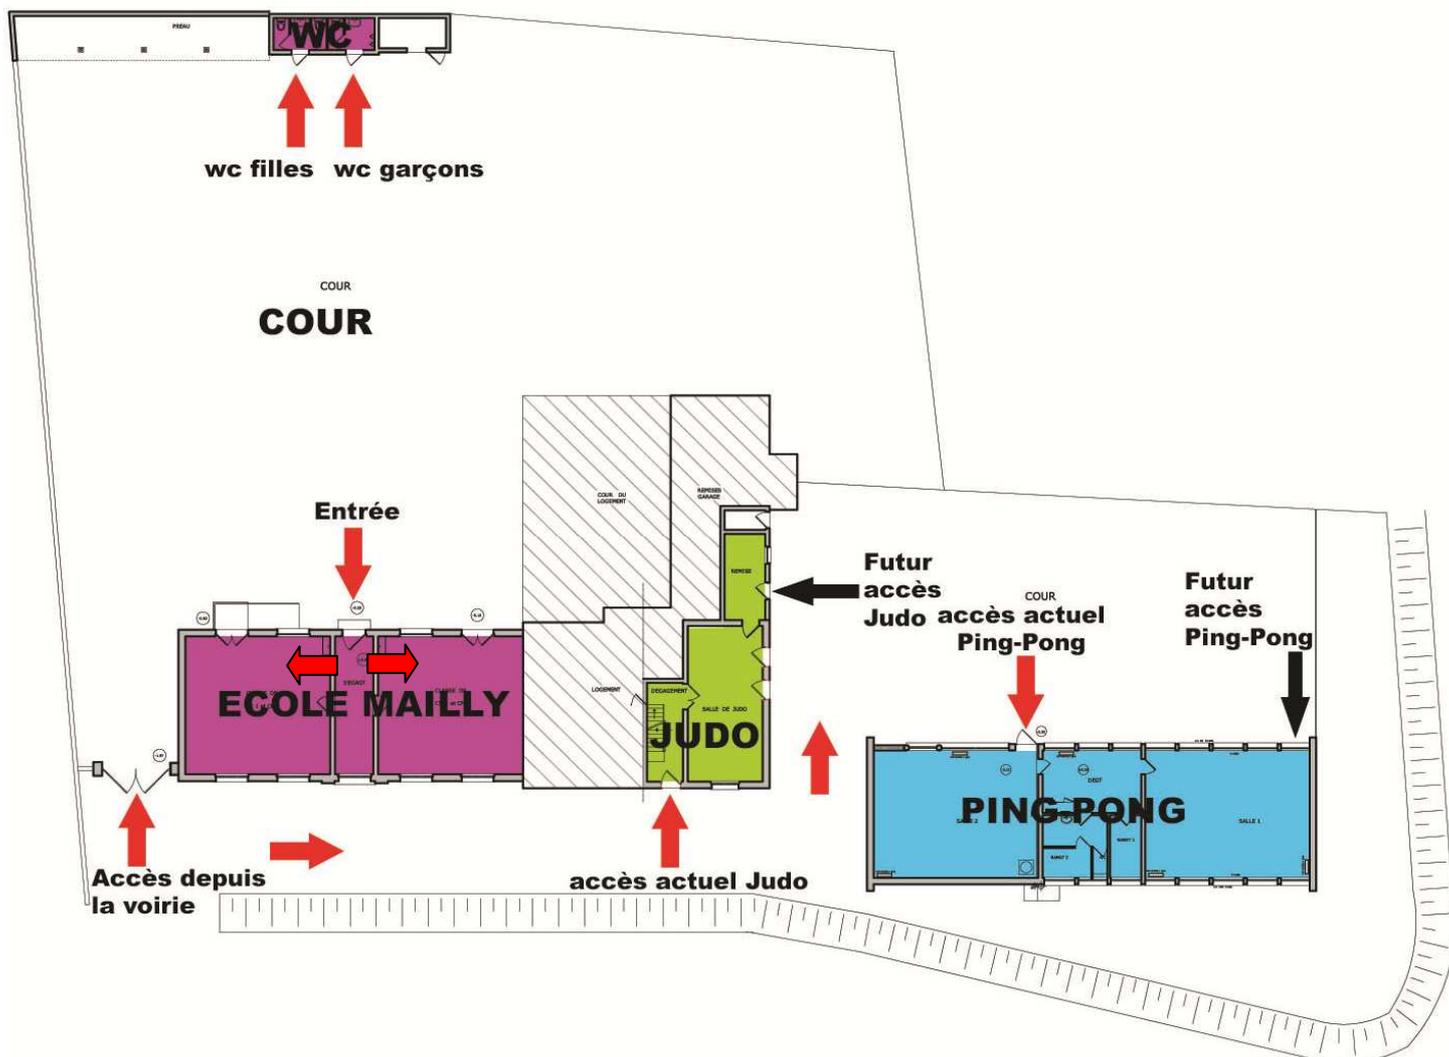
La salle de judo se trouve sur le même site que l'école Mailly et la salle de ping-pong. Leur accès depuis la voirie est commun. L'ensemble des bâtiments se situe sur une butte en hauteur par rapport à la chaussée. Le dénivelé étant très important, un aménagement spécifique sera mis en œuvre pour accéder aux différentes entrées.

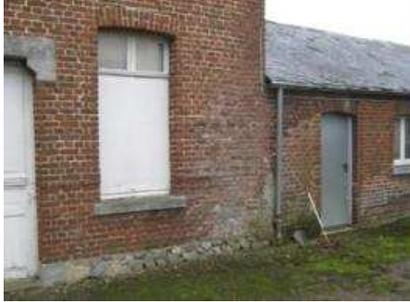
CHEMINEMENT EXTERIEUR FICHE CONSTAT N° 001

ACCES DEPUIS LA VOIE PUBLIQUE

<p>A- Présence d'une pente trop importante B- Présence d'un double emmarchement (20+18 cm) C- Absence de place de stationnement matérialisé D- Absence de signalétique E- Absence d'éclairage</p>

Préconisations	Difficulté	Criticité	Chiffrage (€ HT)
A- Modification de l'entrée, création d'une rampe d'accès	C	III	2 100,00 (sol 1) 7 800,00 (sol 2)
B- Modification d'entrée principale depuis le parking (porte de secours dans le local stockage). Débarrasser le local stockage	A	I	Cf chiffrage circulation intérieure
C- Créer une place de stationnement adapté dans la cours	B	II	Compris dans aménagement de la cour
D- Mettre en place de la signalétique	A	I	50,00
E- Mettre en place de l'éclairage	C	III	2 500,00

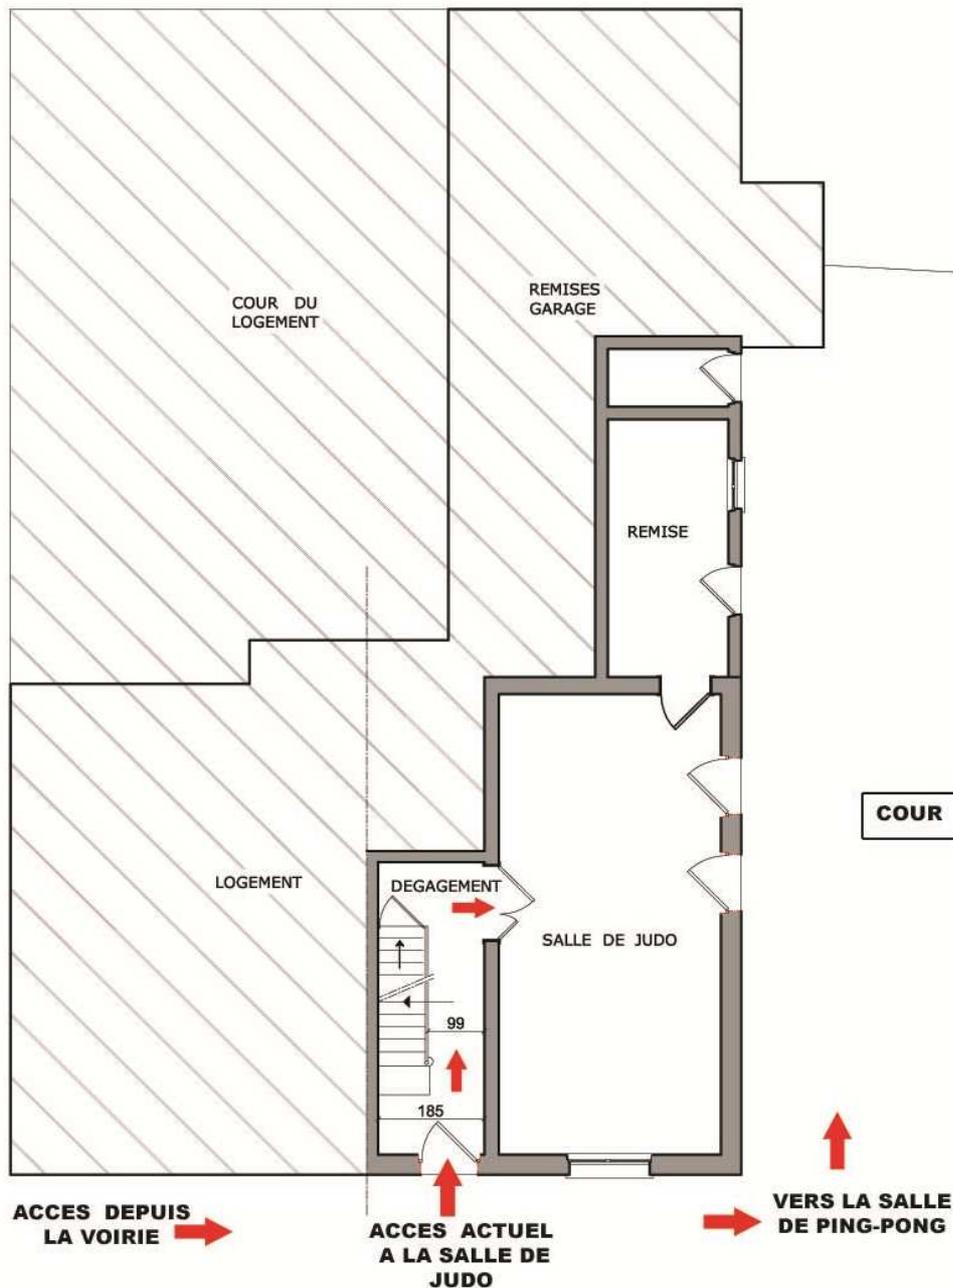
SALLE DE JUDO - Existant

L'accès actuel à la salle de judo se fait via une circulation non adaptée (largeur et espaces de manoeuvres). De plus, il existe un emmarchement rendant l'entrée difficile. C'est pourquoi nous proposons de changer l'accès existant en aménageant une partie de la remise actuelle possédant une porte donnant sur la cour intérieur . Cette entrée est de niveau avec l'extérieur et l'intérieur de la salle et possède les dimensions requises pour les espaces de manoeuvres.

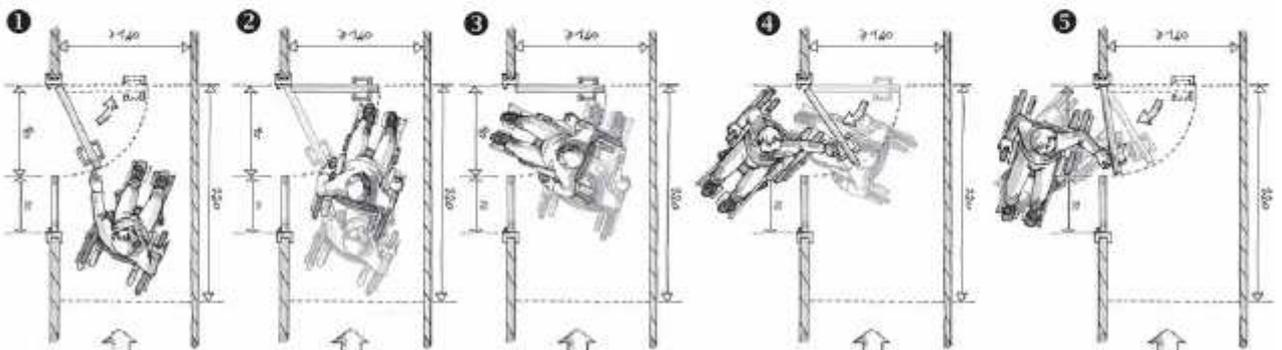
▼ ouverture en tirant accès latéral

- ▶ Le **positionnement** de l'espace de manœuvre de porte dépend du sens d'ouverture de la porte et de l'impératif d'attitude de la poignée.
- ▶ Cet espace est destiné à permettre aux personnes en fauteuil roulant de manoeuvrer et franchir une porte de façon **autonome** : il n'est donc pas nécessaire de part et d'autre des portes menant uniquement à un escalier, ou uniquement à un sanitaire, une douche ou une cabine d'habillage non adaptés.

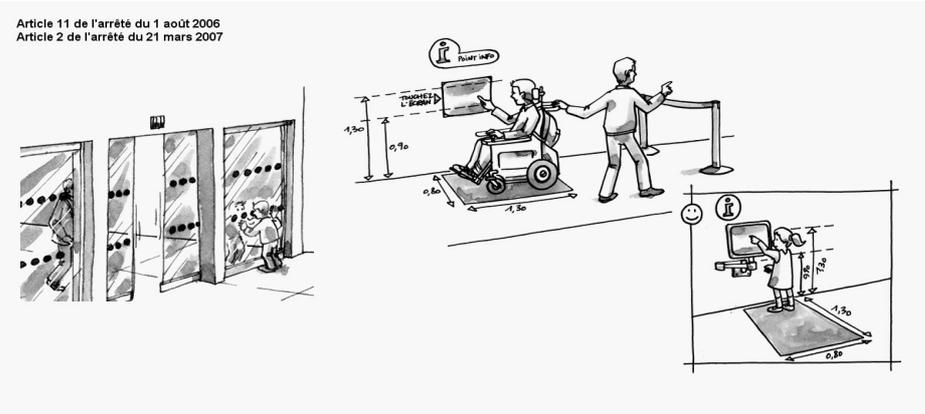
LOCAL		FICHE CONSTAT N° 003					
Local de judo

A- La porte depuis la circulation actuelle ne mesure pas 0,90 m B- L'interrupteur n'est pas contrasté

Préconisations	Difficulté	Criticité	Chiffrage (€ HT)			
	A- Si l'accès se fait depuis la cours – la porte n'est pas à changer						
	B- Contraster l'interrupteur	A	I	20,00			
<p>Article 11 de l'arrêté du 1 août 2006 Article 2 de l'arrêté du 21 mars 2007</p>
