MAIRIE DE BEAUFORT

RAPPORT DE DIAGNOSTIC ACCESSIBILITE HANDICAPES

EGLISE

DATE : 05 DECEMBRE 2012
INDICE 02

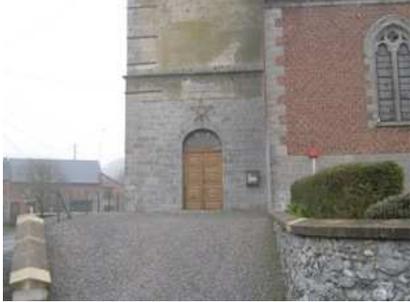
CHEMINEMENT EXTERIEUR FICHE CONSTAT N° 001

ACCES EGLISE

<p>A- Absence de place de stationnement B- La pente est trop importante</p>

Préconisations	Difficulté	Criticité	Chiffrage (€ HT)
A- Créer une place de stationnement à proximité	C	II	500,00
B- Créer une rampe adaptée et modifier le revêtement du cheminement (révision du chiffrage par rapport au Diagnostic PMR ind. 01 suite au relevé du PAVE)	C	III	17 700,00
Indiquer la signalétique	A	I	50,00

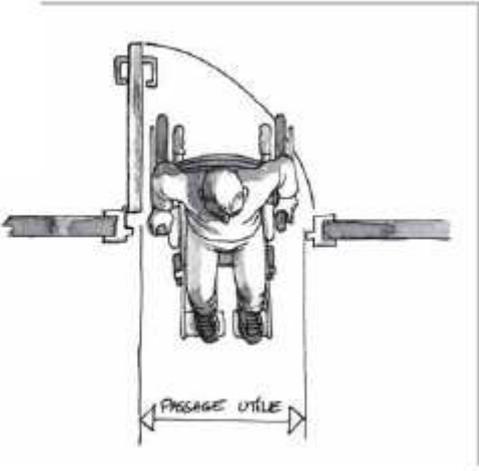
CIRCULATION HORIZONTALE FICHE CONSTAT N° 002

SAS d'entrée

A- Les portes ne mesurent pas 0,90m B- Les poignées ne sont pas facilement préhensibles

Préconisations	Difficulté	Criticité	Chiffrage (€ HT)
A/B- Ouverture des portes pendant les offices	A	I	/

▶ En règle générale, toute porte doit pouvoir s'ouvrir au moins à 90°. La **largeur de passage utile** se mesure entre le vantail ouvert à 90° et le bord intérieur de l'hublot, poignée non comprise (ML-07). Elle est égale à :
