MAIRIE DE BEAUFORT

**RAPPORT DE DIAGNOSTIC
ACCESSIBILITE HANDICAPES**

ECOLE PRIMAIRE N1

DATE : 05 DECEMBRE 2012
INDICE 02

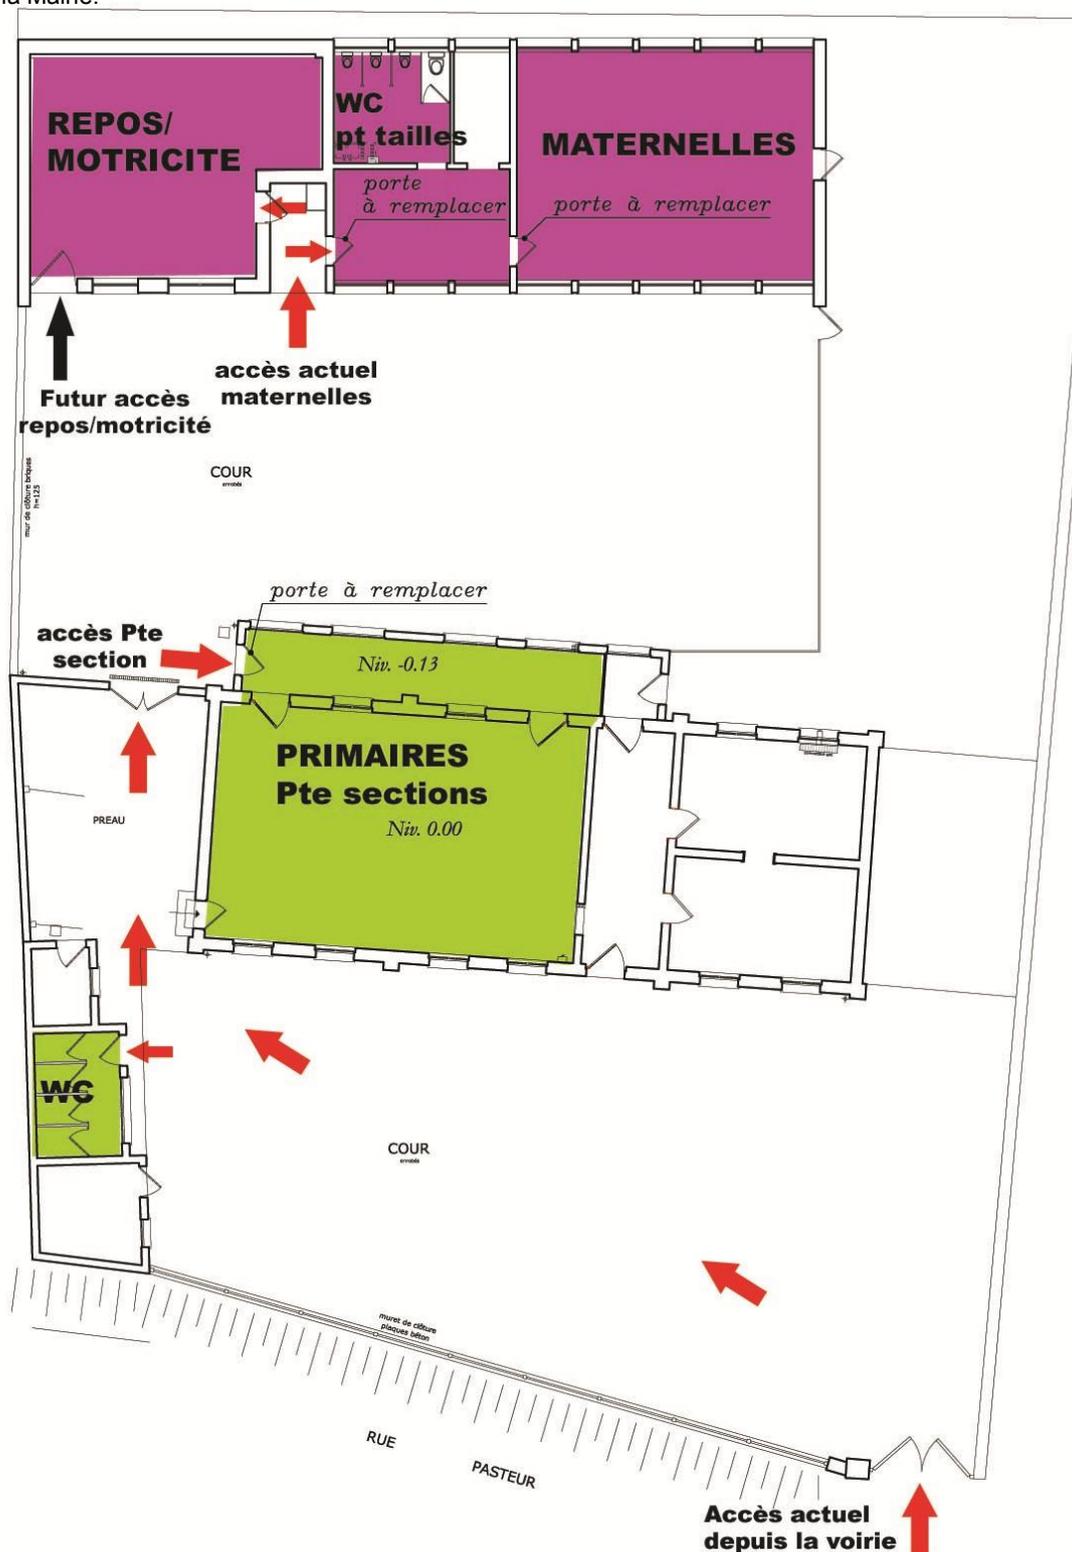
CHEMINEMENT EXTERIEUR FICHE CONSTAT N° 001

Il n'y a pas de parking public attaché à l'établissement. L'accès se fait donc directement depuis la rue Pasteur. L'accès actuel est très pentu et complètement inaccessible pour les PMR. Suite à l'étude du PAVE et au relevé complet des voiries d'accès à l'école, il apparaît que, vu le dénivelé trop important, **la mise en accessibilité complète depuis la rue Pasteur est absolument impossible**. Il reste l'amélioration de l'accessibilité par la création d'un parking à l'intérieur de l'enceinte de l'école. Les aménagements proposés permettent de faciliter l'accessibilité.

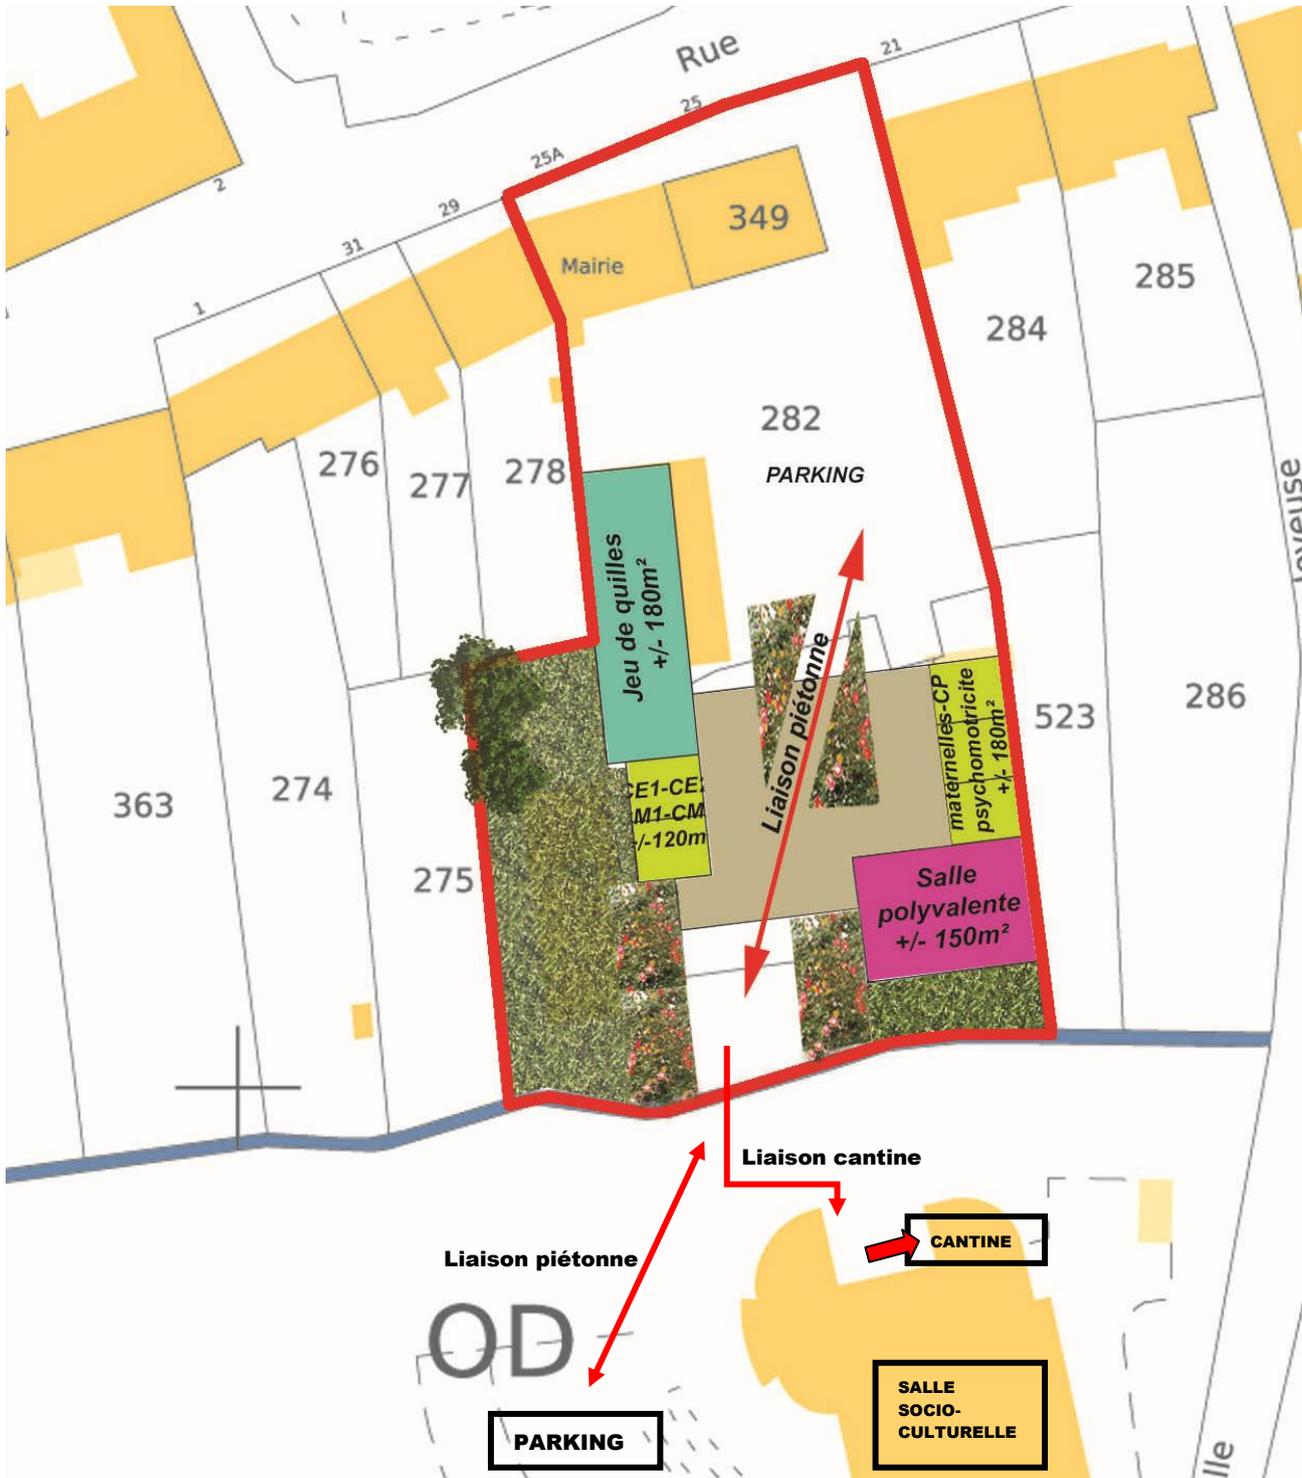
ETUDE DE REGROUPEMENT SUR LE SITE DE LA MAIRIE :

Vu l'impossibilité de rendre complètement accessibles des établissements scolaires de la commune, le comité de pilotage nous a demandé d'étudier la possibilité de construire un groupe scolaire conforme sur le site à l'arrière de la Mairie. On retrouve actuellement à cet endroit un jeu de quilles (complètement insalubres et non conforme) et un ancien préfabriqué servant de salle polyvalente accueillant des associations et lui aussi non conforme et très dégradé. Ces 2 bâtiments seraient donc intégrés à l'implantation de ce complexe scolaire. Cet emplacement a été choisi pour sa situation privilégiée au centre Bourg et protégé de la circulation d'une part par la Mairie et d'autre part par la Salle socio-culturelle. Un accès direct et sécurisé à la Cantine serait ainsi possible.
